Turnhalle Drei-Linden, Schulstrasse 26 a, Umnutzung/Ausbau für schulische und kulturelle Bedürfnisse, Kreditbegehren an die Gemeindeversammlung

Vorprojekt
16.095

Mehrzweckraum
Drei Linden

Baubeschrieb
16.095

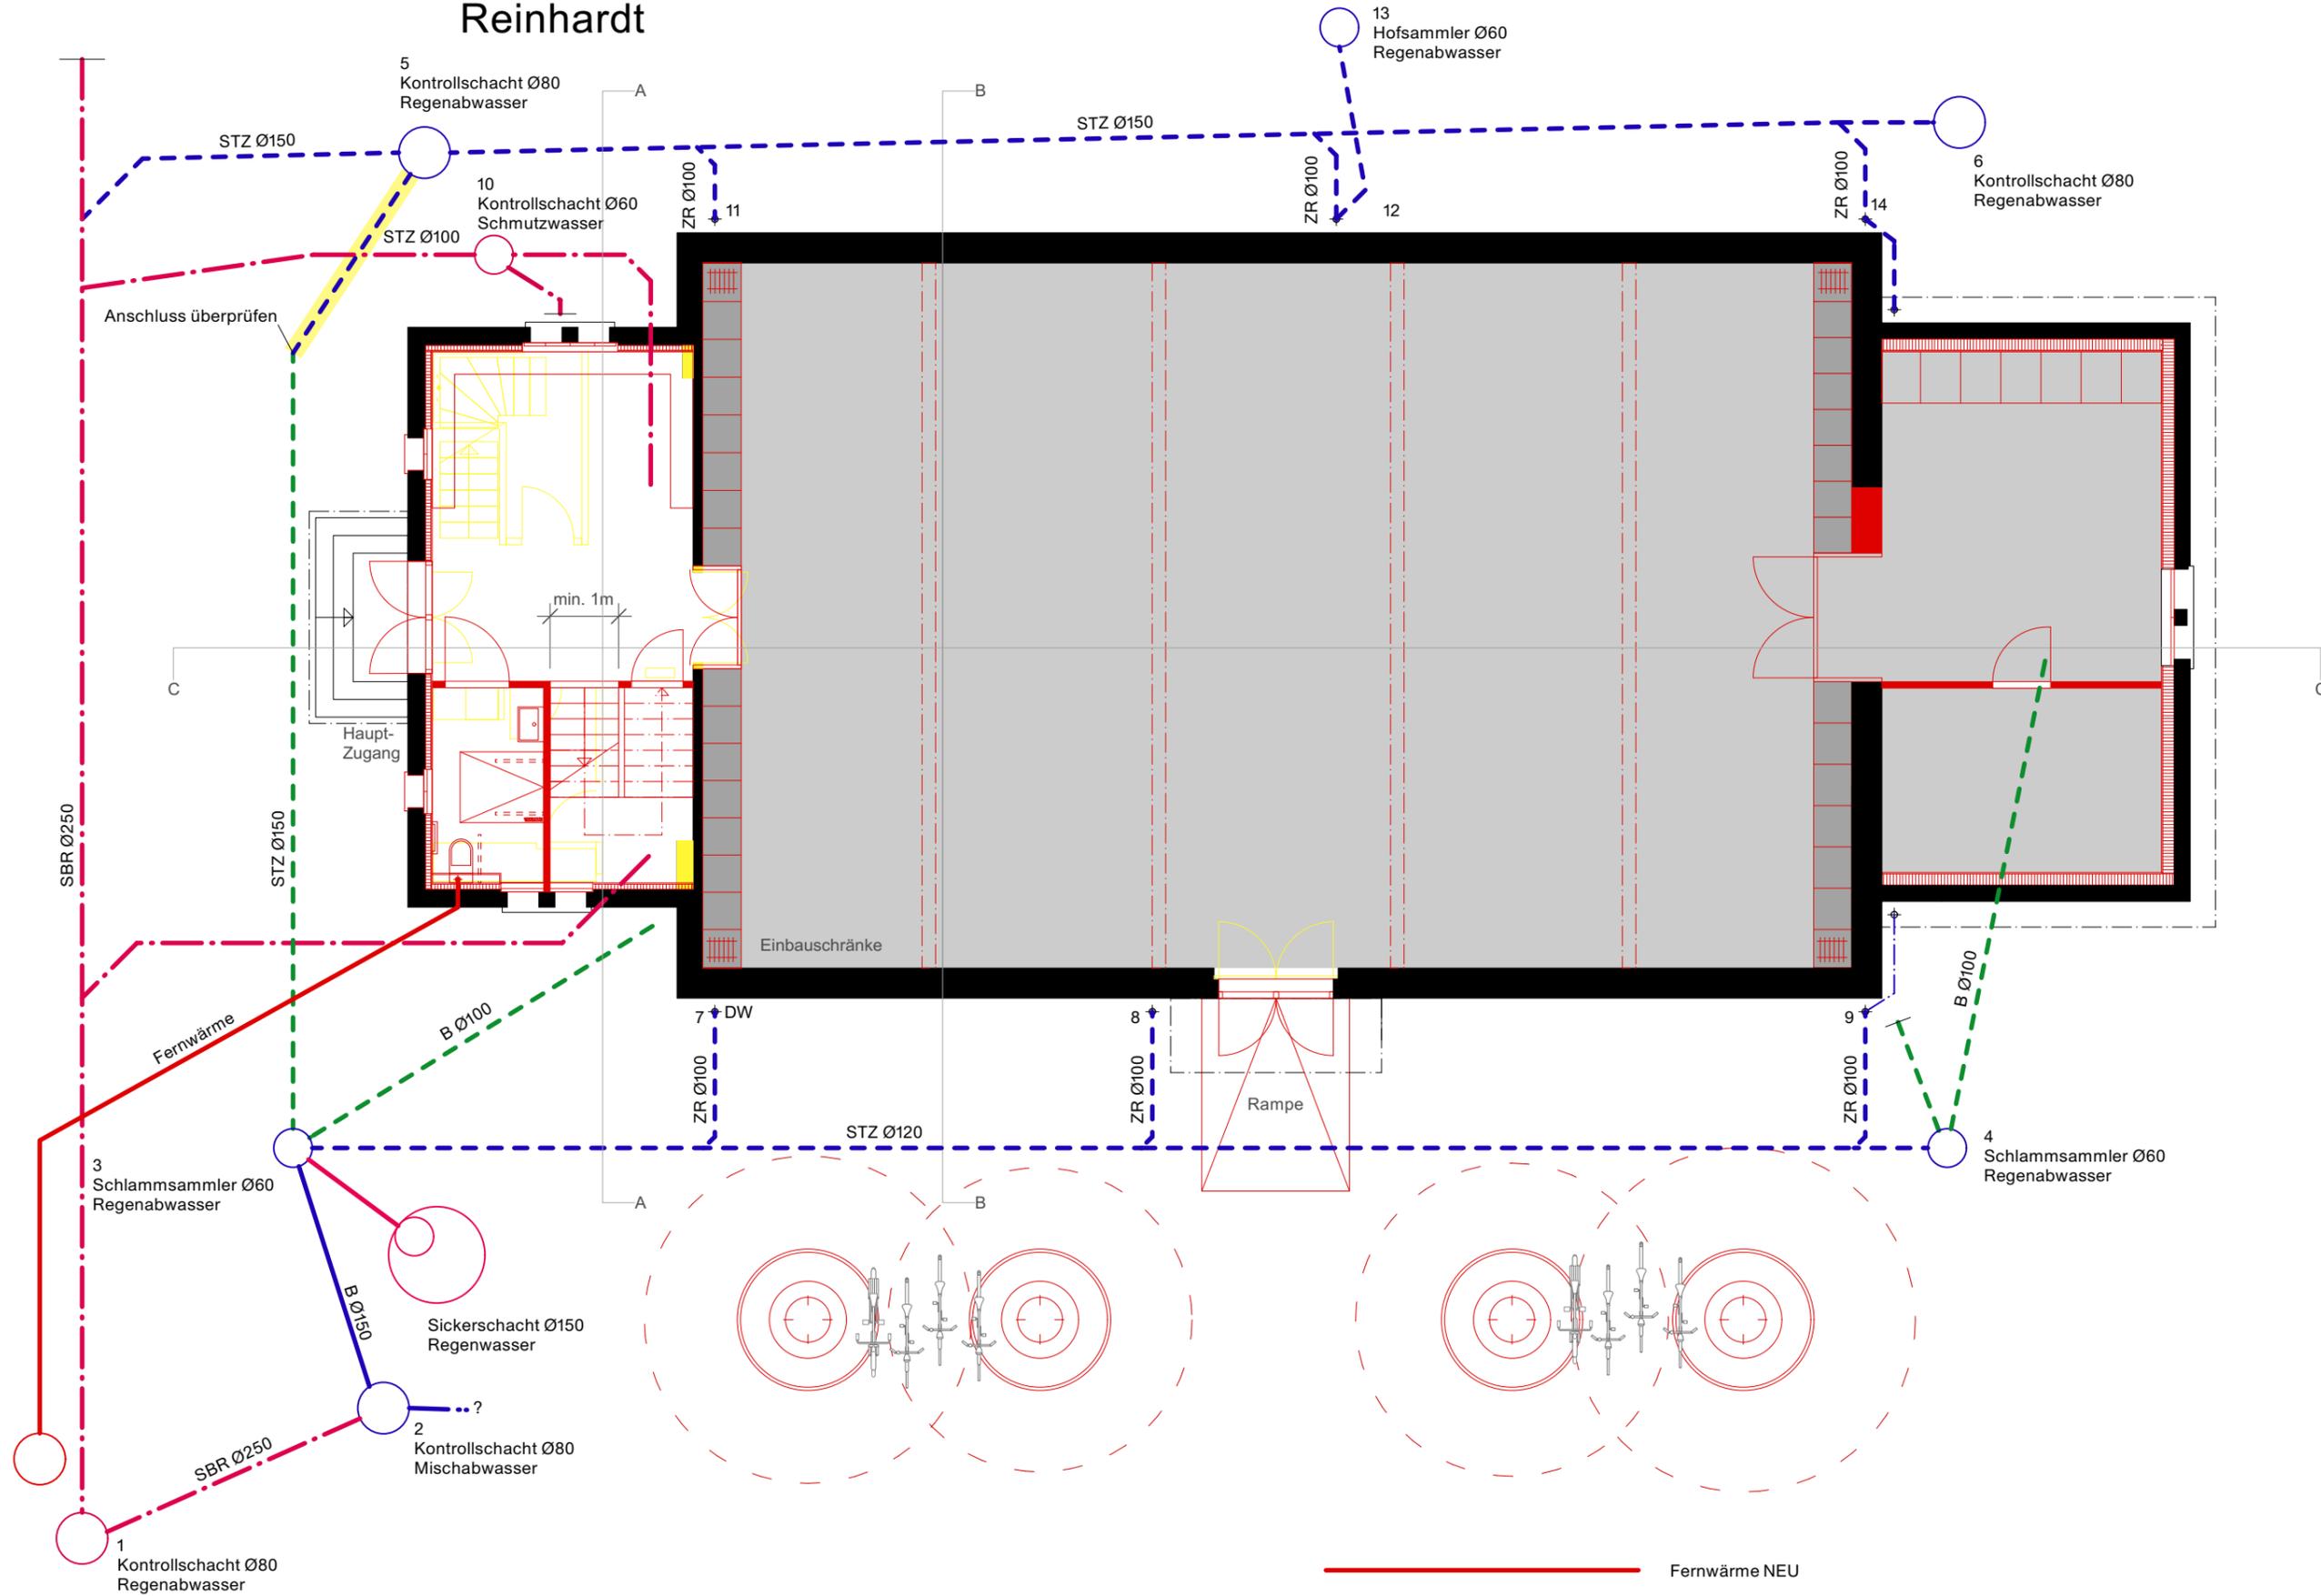
- Fernwärme NEU
- Regenwasser NEU
- - - - - Kanalisation Bestand
- Kanalisation Sanierung
- - - - - Kanalisation ausser Betrieb -> definitiv verschliessen

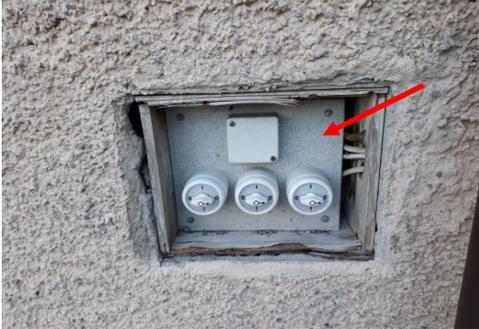
Materialbeschreibung, Befund, Ausmass geschätzt	Dringlichkeit ¹⁾, Foto	Empfohlene Massnahmen/Entsorgung
<p>Mat.-Nr. 1</p> <p>Gebäude: Schulstrasse 26b Geschoss: EG Raum: Aussenbereich</p> <p>Bauteil: Lichtschalterkasten</p> <p>Baustoff: Asbestzement</p> <p>Ausmass: 1 Stk. Befund: asbesthaltig 3) festgebunden signifikanter Gehalt 3)</p>	<p style="background-color: yellow; text-align: center;">Dringlichkeitsstufe III</p>

<p>Bemerkungen: -</p>	<p>Sanierung vor baulichen Eingriffen durch instruiertes Personal gemäss SUVA-Publikation 88254 S.4 («Schaltgerätekombination»)</p> <p>Entsorgung in Deponie Typ B (VVEA) (SUVA-Factsheet 33064)</p>
<p>Mat.-Nr. 4</p> <p>Gebäude: Schulstrasse 26b Geschoss: EG Raum: Turnhalle</p> <p>Bauteil: Bodenbelag beige</p> <p>Baustoff: Kunststoff-Sportbelag</p> <p>Ausmass: 200 m² Befund: SM-haltig 2) Schwermetallgehalte gem. Beilage 3</p>

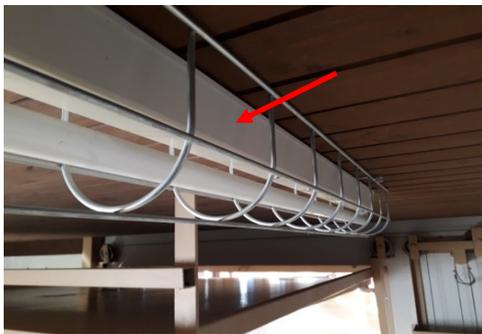
Materialbeschreibung, Befund, Ausmass geschätzt	Dringlichkeit ¹⁾, Foto	Empfohlene Massnahmen/Entsorgung
<p>Mat.-Nr. 14</p> <p>Gebäude: Schulstrasse 26b Geschoss: EG Raum: Geräteraum</p> <p>Bauteil: FL-Leuchten-Innendämmung Baustoff: ev. Asbestkarton</p> <p>Ausmass: 2 Stk. Befund: zu prüfen</p>

<p>Bemerkungen: ev. innerhalb Lampengehäuse</p>	<p>Zerstörungsfreie Demontage ganzes Bauteil durch instruiertes Personal Abgabe an SUVA-anerkanntes Sanierungsunternehmen zur Überprüfung und fachgerechten Abfalltrennung</p>
<p>Mat.-Nr. 15.1</p> <p>Gebäude: Schulstrasse 26b Geschoss: EG Raum: Geräteraum</p> <p>Bauteil: Elektrospeicherofen Baustoff: unbekannt, ev. Innendämmung</p> <p>Ausmass: 1 Stk. Befund: zu prüfen</p>

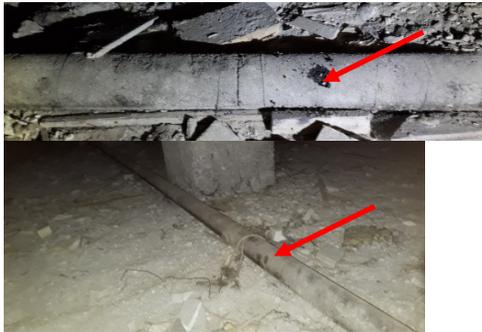
<p>Mat.-Nr. 16</p> <p>Gebäude: Schulstrasse 26b Geschoss: "UG" Raum: Kriechkeller</p> <p>Bauteil: Rohrdämmung schwarz Baustoff: Teerkork (ohne Ummantelung)</p> <p>Ausmass: 20 m Befund: PAK-haltig 3) > 25'000 mg/kg PAK 3)</p>

<p>Bemerkungen: -</p>	<p>Rückbau durch instruiertes Personal unter Vermeidung von Staubentwicklung (evtl. Abschottung) und Einsatz von Staubmaske P2 und Einweg-Schutzanzug, Reinigung Arbeitsbereiche</p> <p>Entsorgung in KVA nach Voranmeldung</p>

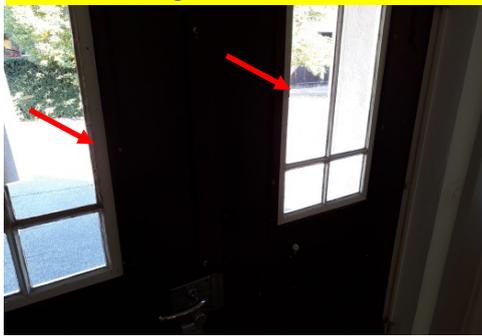
Materialbeschreibung, Befund, Ausmass geschätzt	Dringlichkeit ¹⁾, Foto	Empfohlene Massnahmen/Entsorgung
<p>Mat.-Nr. 24</p> <p>Gebäude: Schulstrasse 26b Geschoss: EG Raum: Eingang</p> <p>Bauteil: Holzrahmen-Türfenster violett</p> <p>Baustoff: Fensterkitt</p> <p>Ausmass: 2 Flügel Befund: asbesthaltig 3) festgebunden in Spuren 3)</p>	<p style="text-align: center;">Dringlichkeitsstufe III</p>

<p>Bemerkungen: -</p>	<p>Sanierung vor baulichen Eingriffen durch instruiertes Personal gemäss SUVA-Factsheet 33043</p> <p>Entsorgung SUVA-Factsheet 33039</p>
<p>Mat.-Nr. 25</p> <p>Gebäude: Schulstrasse 26b Geschoss: EG Raum: WC Ost</p> <p>Bauteil: Wandfliesen weiss</p> <p>Baustoff: Fliesenkleber / Fugenmasse</p> <p>Ausmass: 8 m² Befund: asbesthaltig 2) festgebunden Chrysotil < 1 %</p>	<p style="text-align: center;">Dringlichkeitsstufe III</p>

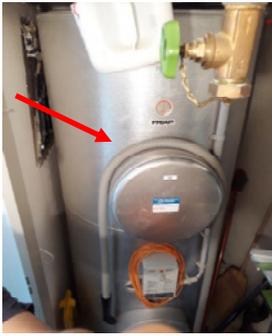
<p>Mat.-Nr. 28</p> <p>Gebäude: Schulstrasse 26b Geschoss: EG Raum: Technik</p> <p>Bauteil: Boiler grau 1984</p> <p>Baustoff: ev. Innendämmung</p> <p>Ausmass: 1 Stk. Befund: zu prüfen</p>

<p>Bemerkungen: -</p>	<p>Zerstörungsfreie Demontage ganzes Bauteil durch instruiertes Personal Abgabe an SUVA-anerkanntes Sanierungsunternehmen zur Überprüfung und fachgerechten Abfalltrennung</p>

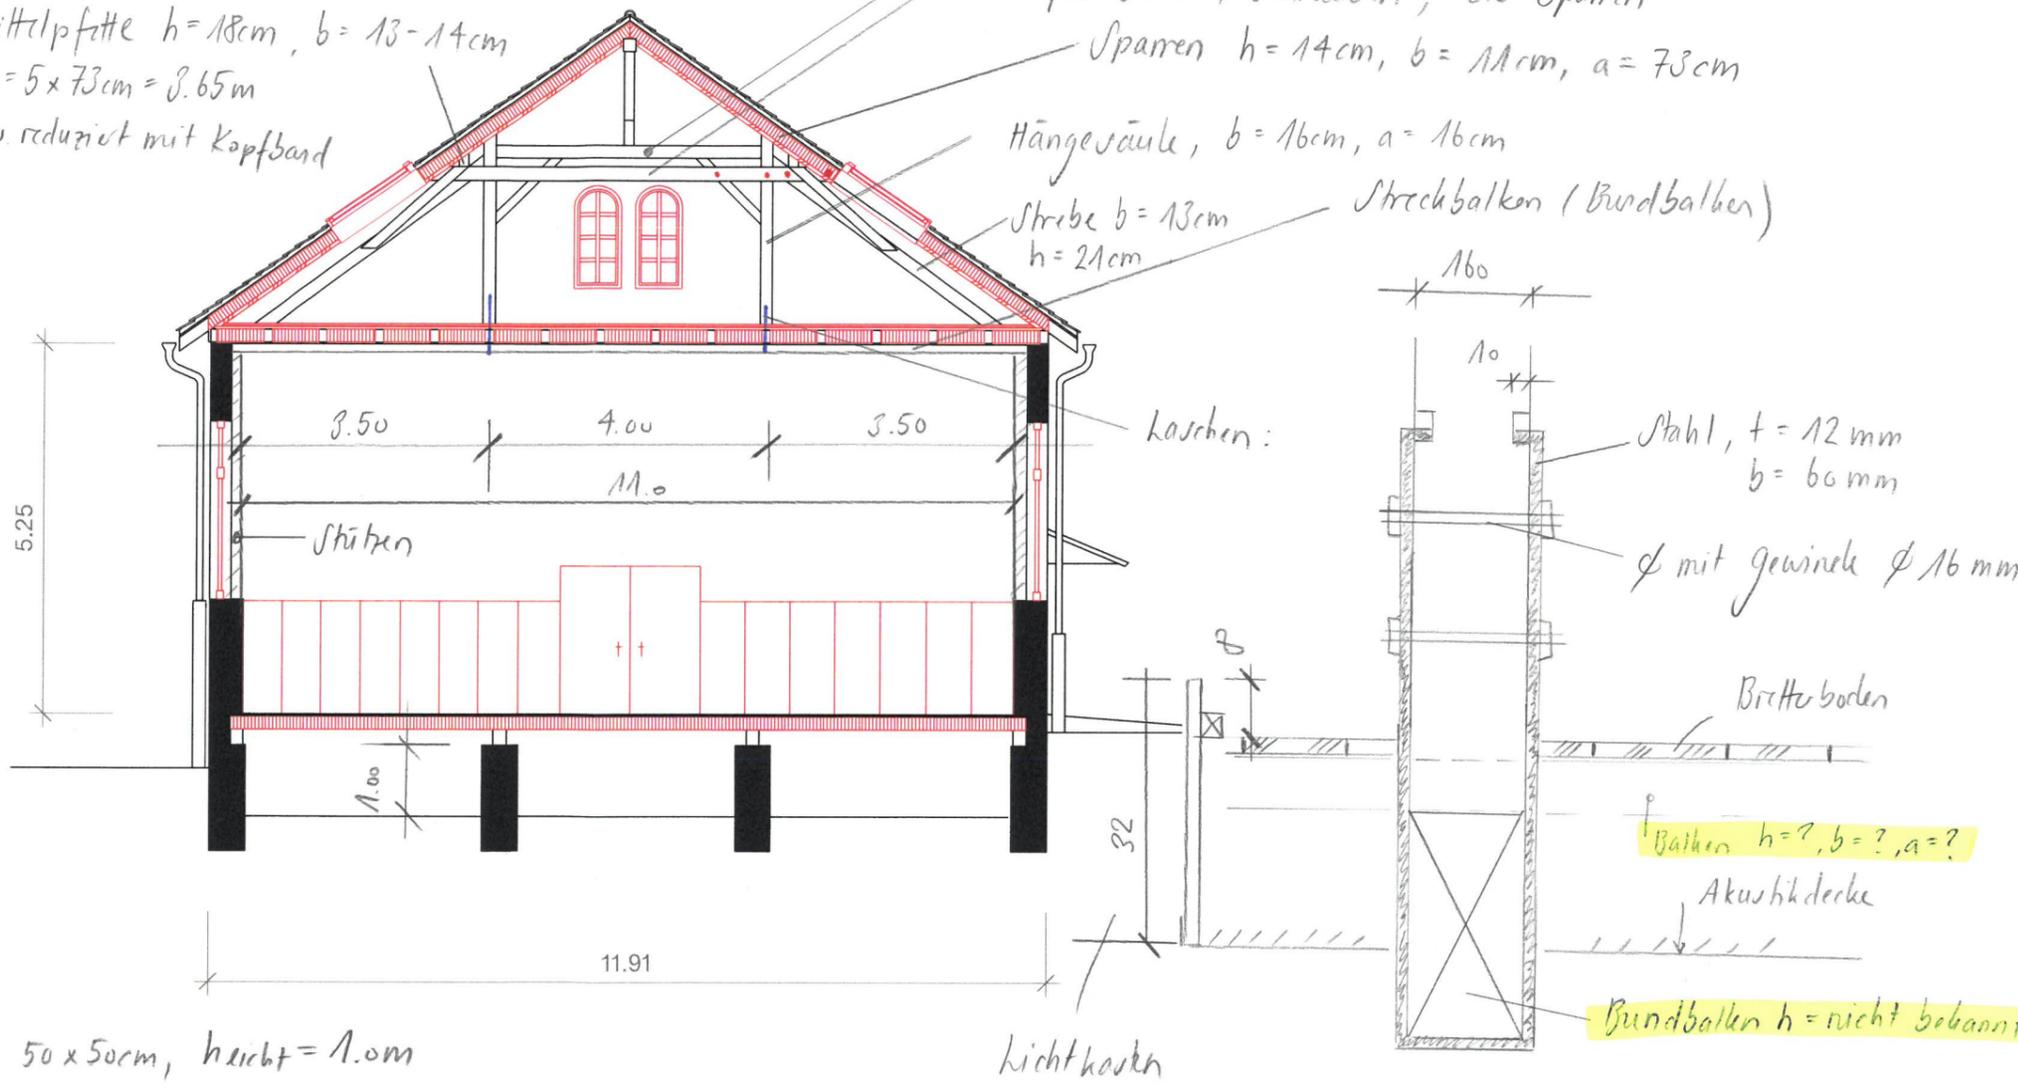
$h = 22\text{cm}$, $b = 18\text{cm}$

Betonpfosten: $50 \times 50\text{cm}$, $h_{\text{reicht}} = 1.0\text{m}$

Stahl, $t = 12\text{mm}$
 $b = 60\text{mm}$

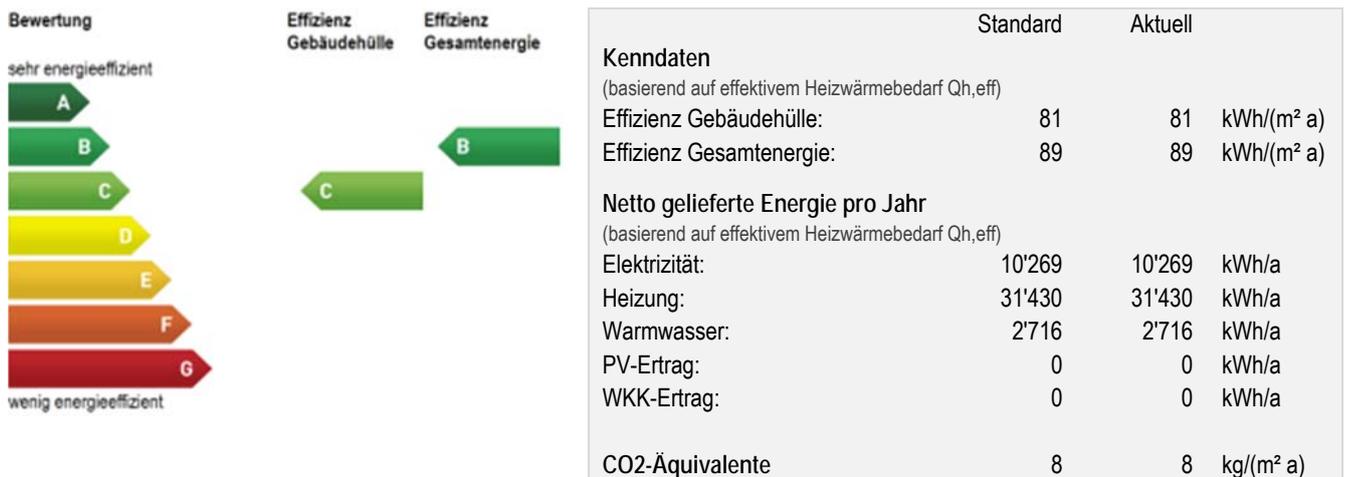
5.4 Energietechnische Kenndaten: Variante C

Variante C: Mit einer vollständigen Innendämmung der Aussenwände wird ein Heizwärmebedarf erreicht, der nur knapp über dem Grenzwert für Umbauten liegt. Gegenüber dem heutigen Zustand wird der Heizwärmebedarf mehr als halbiert. Die Effizienz der Gebäudehülle liegt in Klasse C, die Gesamteffizienz bleibt in Klasse B.

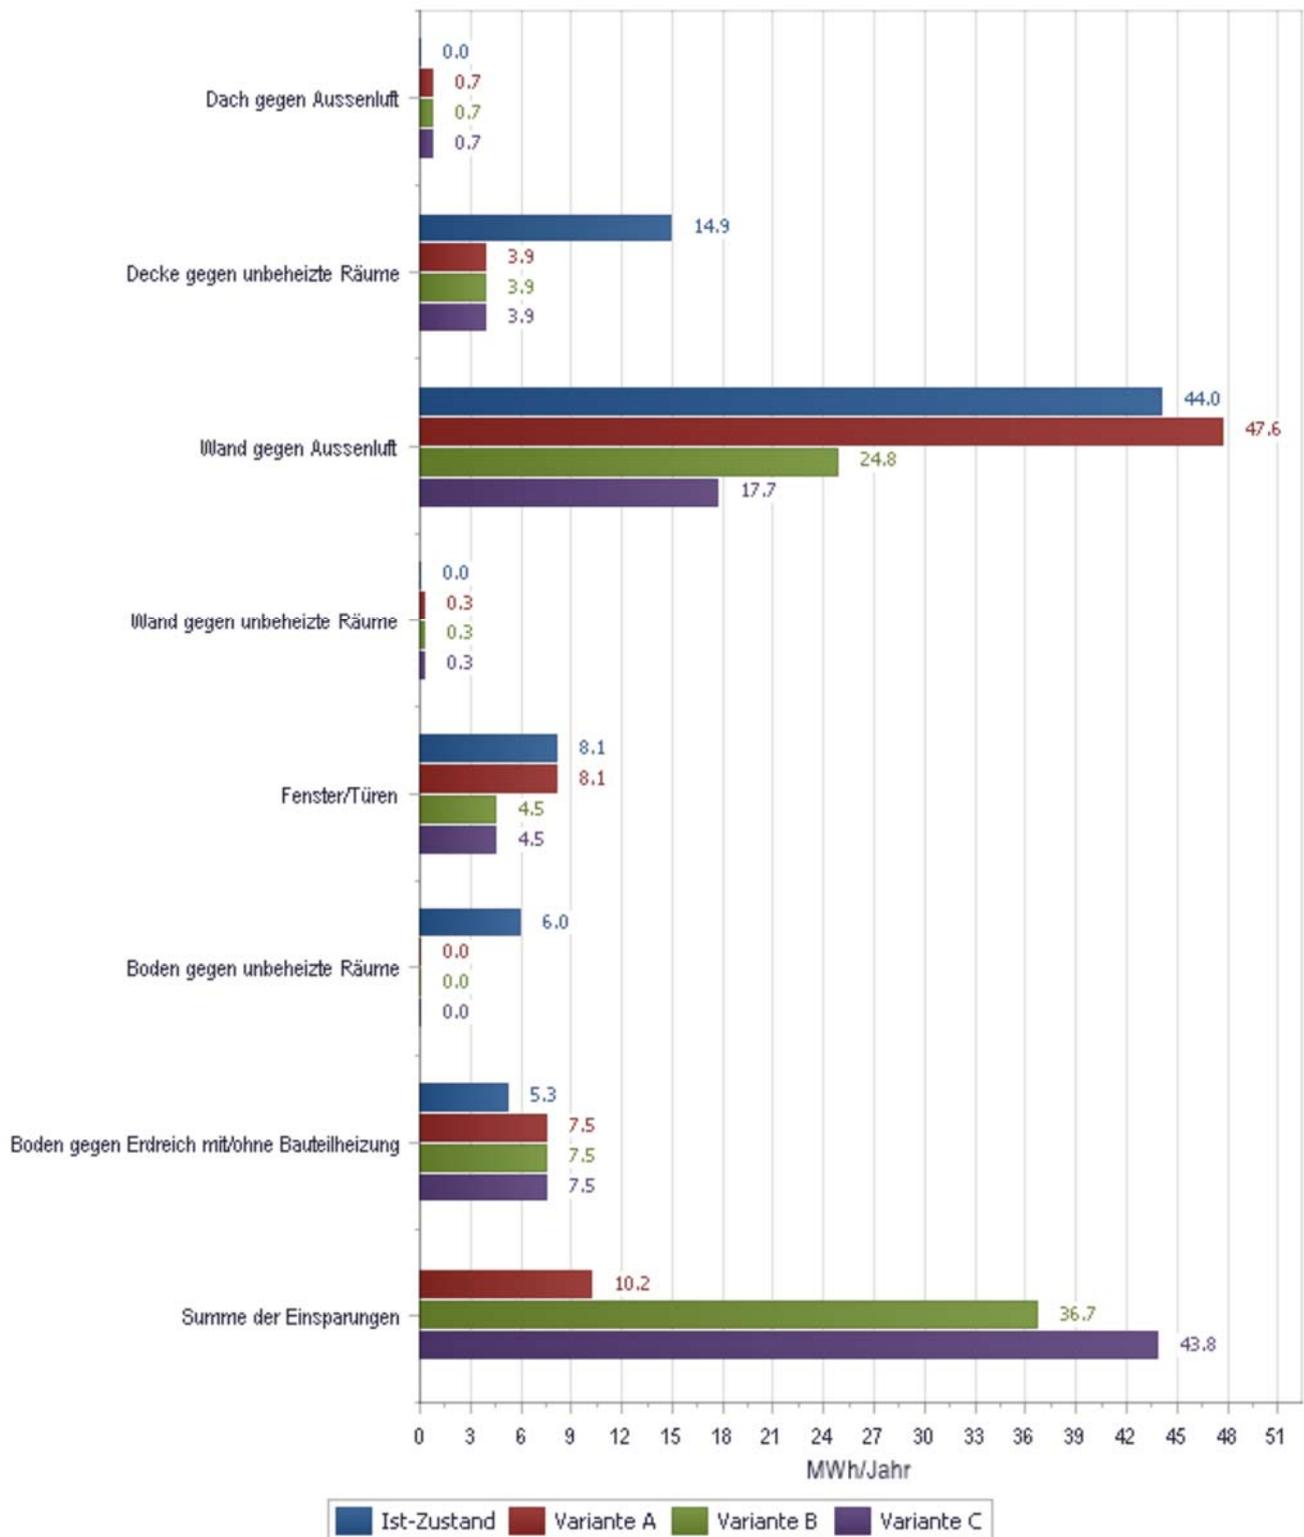
6.1 Bei Standard Nutzungsdaten

Die meisten Transmissionswärmeverluste finden über die Aussenwände statt. Mit einer energetischen Sanierung können diese mehr als halbiert werden.

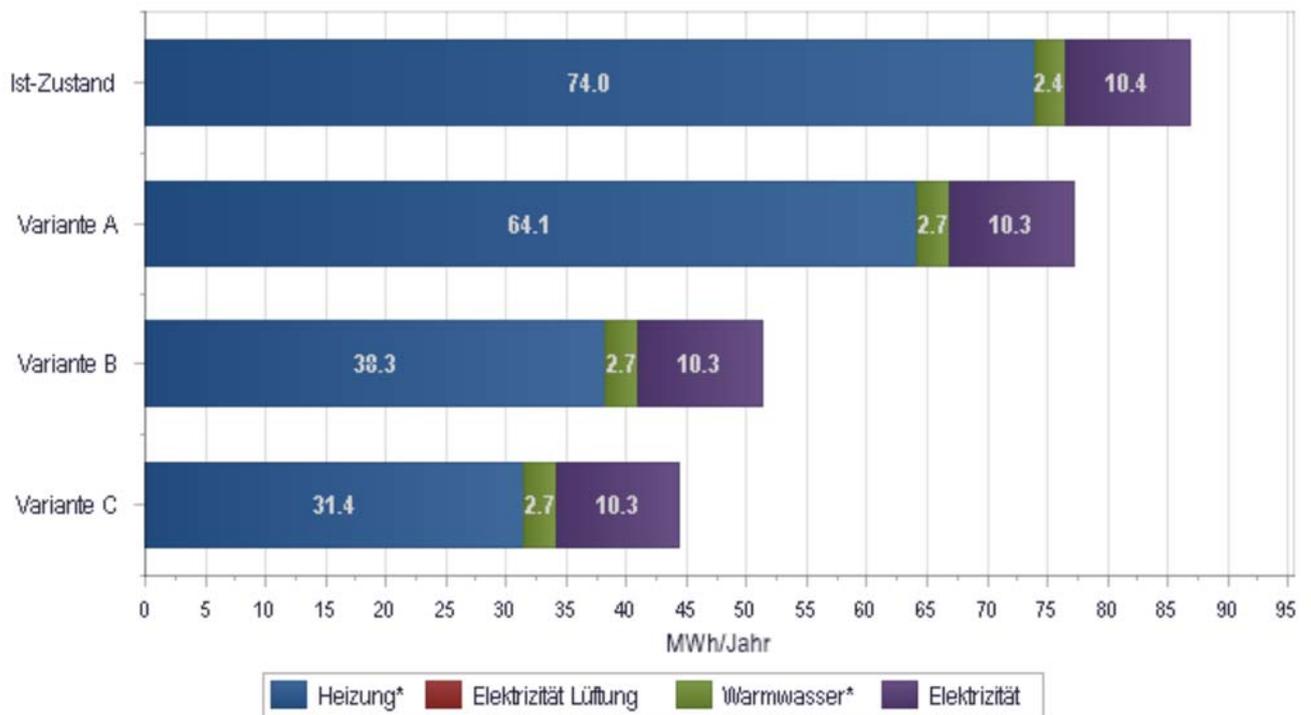
7.1 Bei Standard Nutzungsdaten:

Entsprechend der Reduktion des Heizwärmebedarfs reduziert sich auch der Endenergiebedarf.

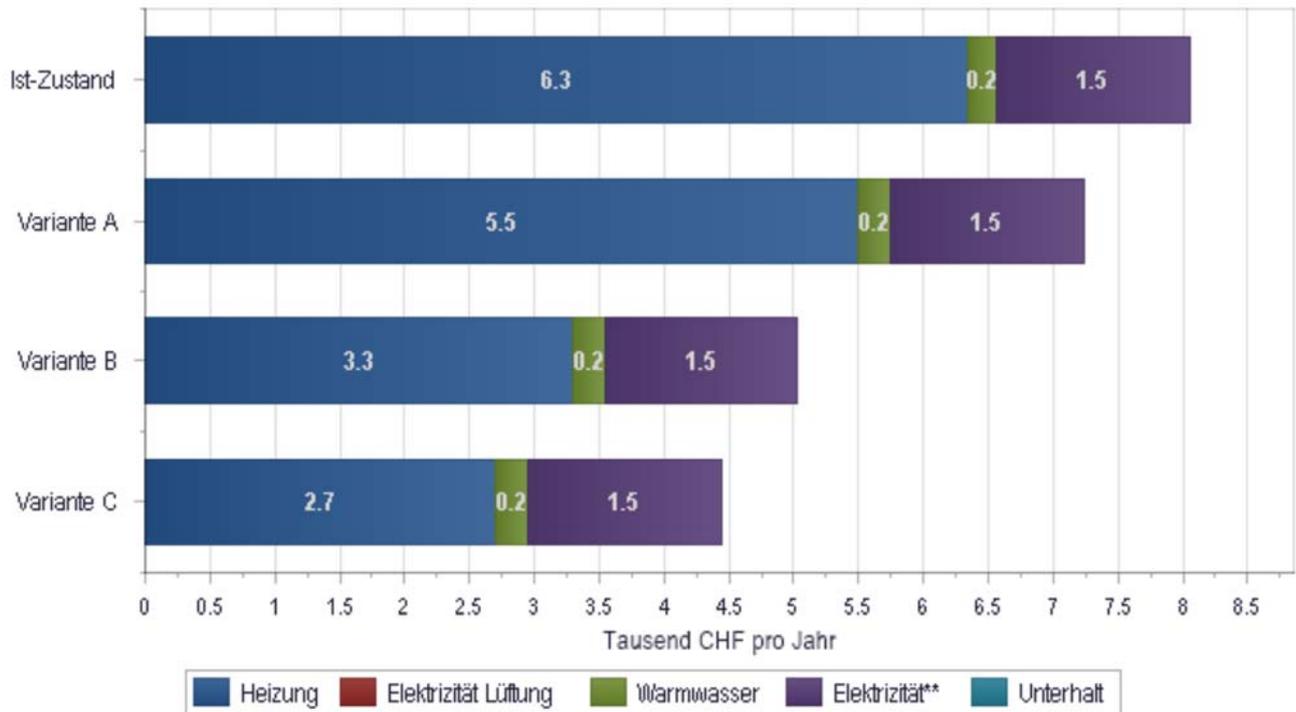
8.1 Bei Standard Nutzungsdaten:

Durch die energetischen Einsparungen resultieren auch erhebliche Einsparungen bei den Energiekosten. Mit der Variante B werden die Energiekosten für Heizung gegenüber dem Ist-Zustand nahezu halbiert
